手締めハンドルのPOL継手の先端ゴムのOリング化について  
(お知らせ)

## 手締めハンドルのPOL継手の先端ゴムのOリング化について

## 手締めハンドルタイプの POL 継手先端ゴム O リング化の調査研究経緯について

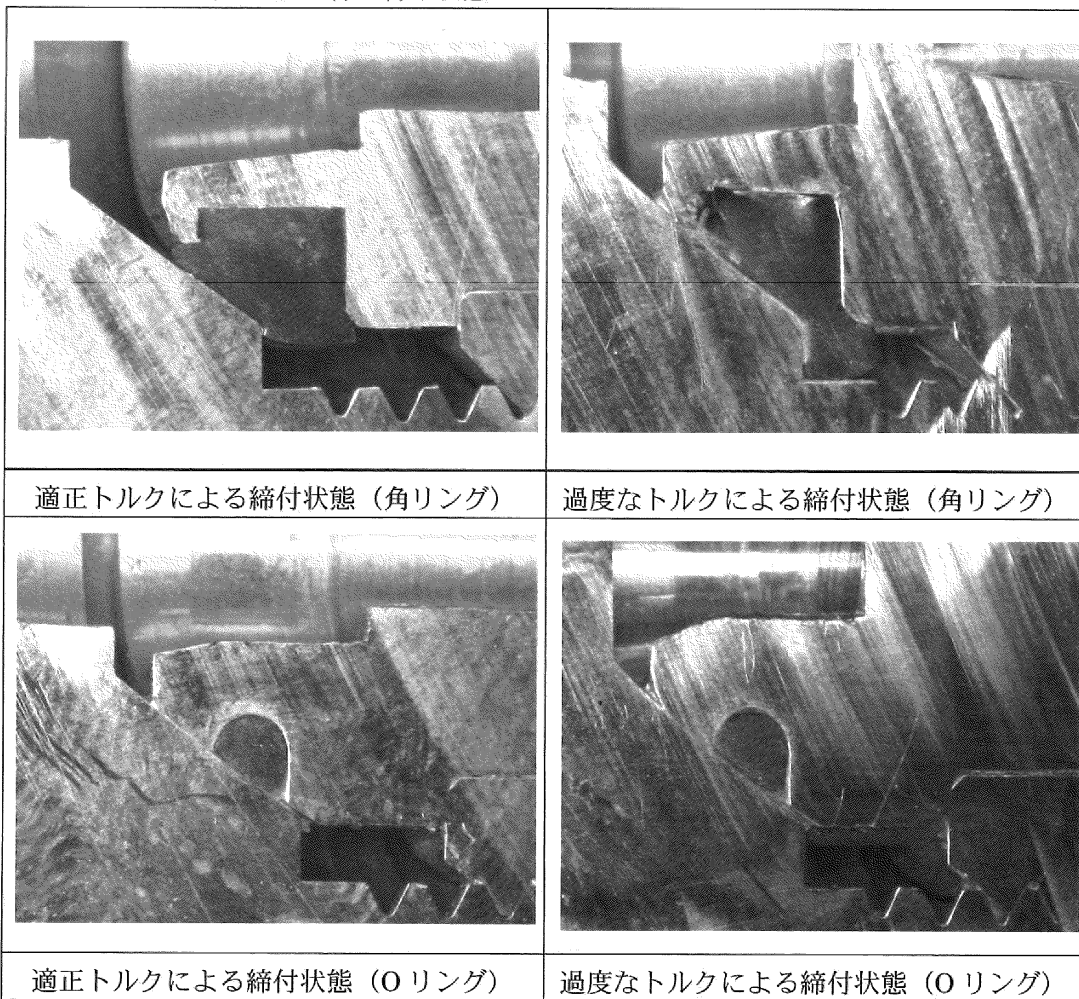
O リングを使用した製品は、W タッチ方式といわれ、ホースの POL 金具と容器バルブの POL 金具がメタルタッチとなるため、O リングの締め代が安定し、安定した気密保持、ゴム部品の劣化防止にもつながり、新タイプは安全面でメリットが増します。

## 2. Oリング、角リングの締め付け状態

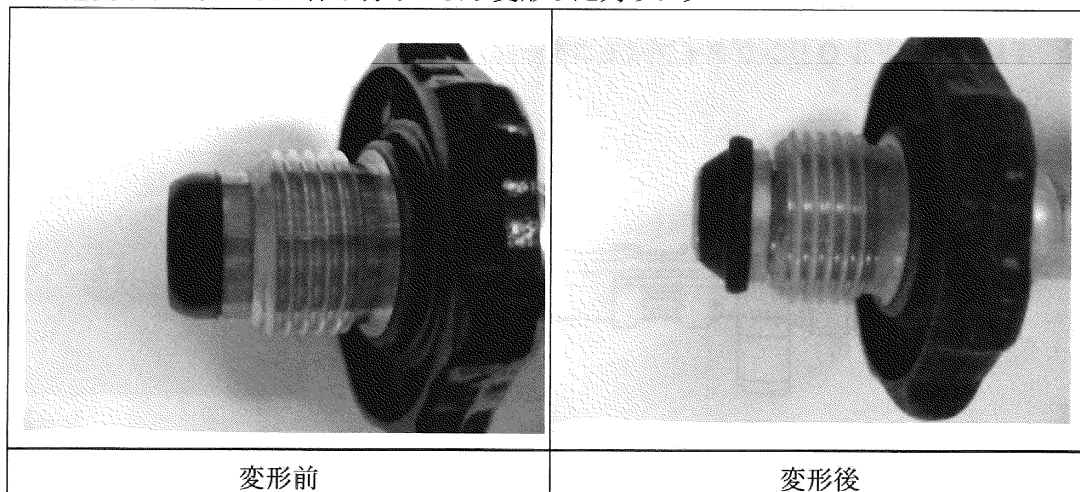
手締めハンドルタイプ（角リング）は、KHKS 1701「LP ガス販売事業者用保安教育指針」に示すように  $2\sim 3\text{N}\cdot\text{m}$  のトルクにて容器バルブに締め付けることで、能力を最大限に発揮しますが、容器交換の現場でトルク管理を行うことは難しく、また、強く締め付けた方が安全との思いこみから、推奨値を超える過度な締め付けを行い、角リングを変形・劣化させてしまうケースがみられます。

## 3. 過度なトルクによる締め付けにより変形した角リング

調整器及び高圧ホース等のうち、手締めハンドルタイプの製品について、POL 継手先端部に使用しているゴムの形状を角リングからOリングに変更する。

平成 19 年度以降、ホース技術 WG を中心に検討してきた結果、手締めハンドルタイプの POL 継手の先端を現状使用している角リングから、スパナ締めタイプで使用している P10A の O リングに変更することで、互換性を図るとともに着脱性の向上につながるとの結論に至りました。
