液化石油ガス用小型自動切替式調整器のガス微量漏えい発生の  
可能性について (お願い)

液化石油ガス用小型自動切替式調整器のガス微少漏えい発生の可能性について（注意喚起）

小型自動切替式調整器の取替のお願い

1. 【取替対象製品】  
小型自動切替式調整器(型式:AXS-8Bシリーズ及びTAXS-8Bシリーズ)
2. 【取替対象製造番号】  
1008109~1212105  
(2010年8月19日から2012年12月10日生産分)

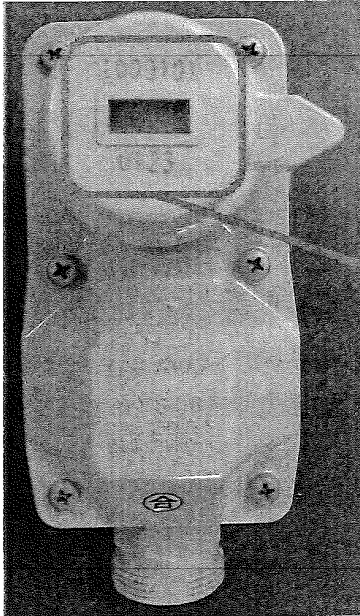
I、【対象製造番号】1008109～1010109

製造番号は中圧キャップに刻印しています。

上段7ケタが製造番号 :写真の場合は 1009101

下段4ケタがシリアル番号:写真の場合は 0123

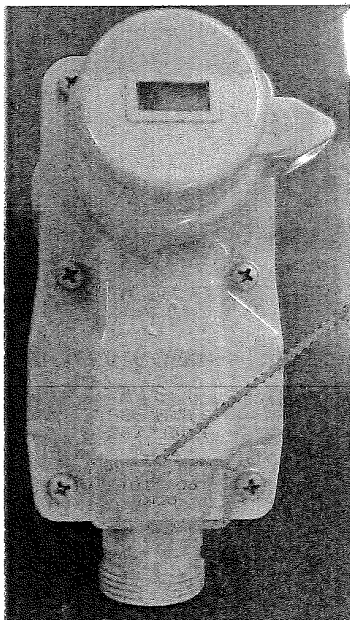
II、【対象製造番号】1010110～1212105

製造番号はカバーに刻印しています。

上段7ケタが製造番号 :写真の場合は 1011106

下段4ケタがシリアル番号:写真の場合は 0123

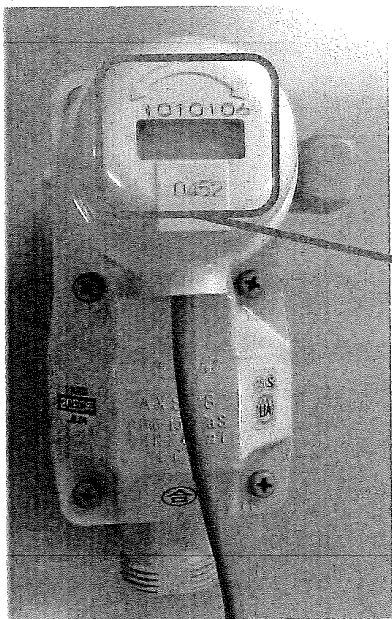
### Ⅲ、【対象製造番号】1009103～1010109

製造番号は中圧キャップに刻印しています。

上段7ケタが製造番号 : 写真の場合は 1010106

下段4ケタがシリアル番号: 写真の場合は 0452

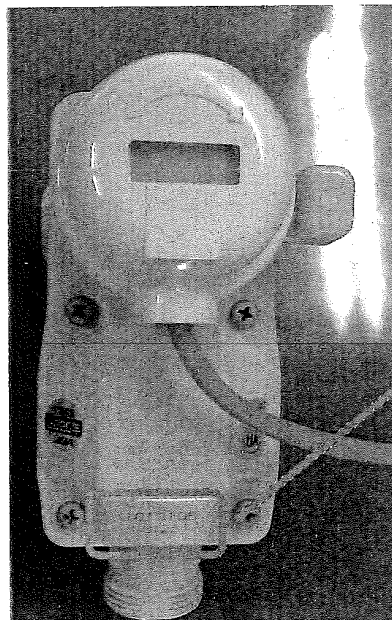
### Ⅳ、【対象製造番号】1010112～1212105

製造番号はカバーに刻印しています。

上段7ケタが製造番号 : 写真の場合は 1012105

下段4ケタがシリアル番号: 写真の場合は 0123
